Kraków, 08.07.2020 r.

**Dotyczy:** wypadek autobusu na moście Grota – Roweckiego w Warszawie. Komentarz do pojawiających się informacji.

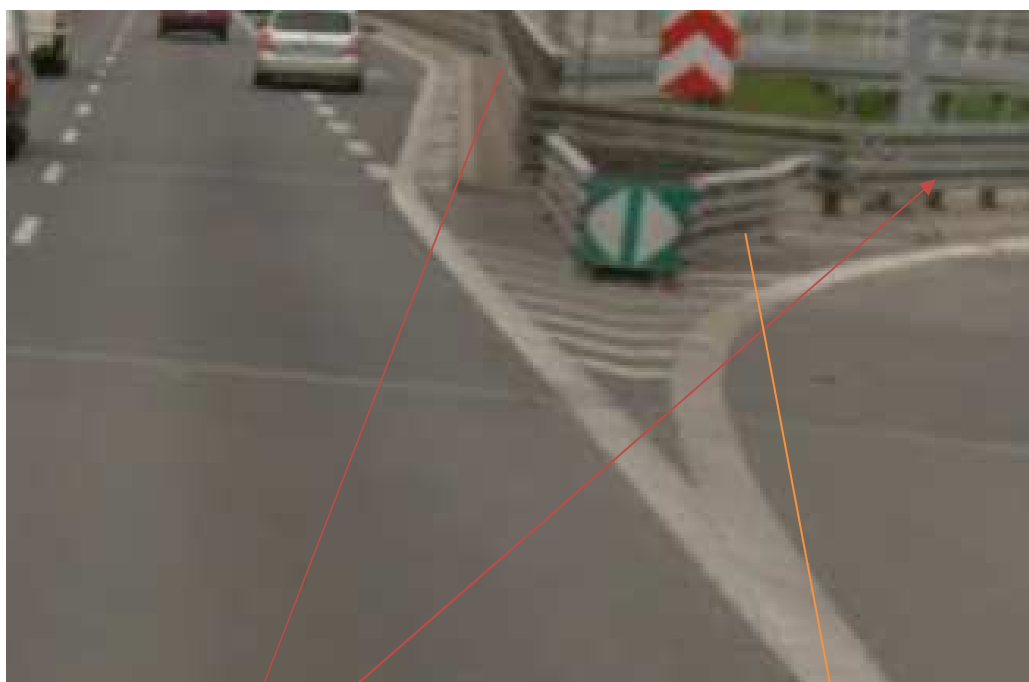
Bariery i absorber w tej lokalizacji były zamontowane jak na poniższym zdjęciu:

Barieroporęcze mostowe BSL-1,3

Absorber poszerzany na 80 km/h, który po bocznym uderzeniu ma wyprowadzić pojazd osobowy na kierunek ruchu i docelowo na prowadnice barieroporęczy

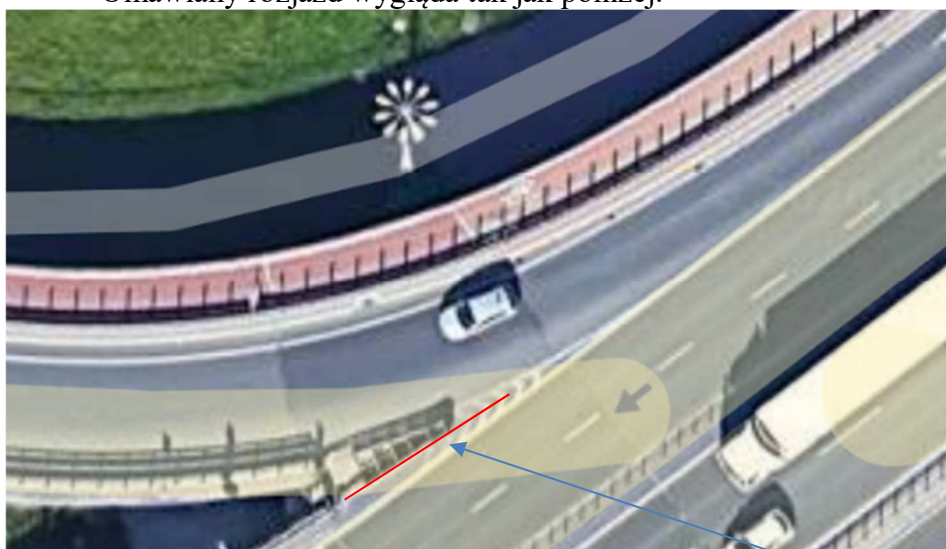
Omawiany rozjazd wygląda tak jak poniżej:

Odległość pomiędzy szczeliną a początkiem rozjazdu wynosi max do 10 m, a od krawężnika ok. 6 m. Dalej jezdnie rozdzielone są zaledwie linią separacyjną.

W istniejącej sytuacji wydłużenie barier bez np. likwidacji chociaż jednego pasa ruchu jest niemożliwe, a wręcz mogłoby spowodować większe zagrożenie dla uczestników ruchu.

Barier w tej lokalizacji nie ma gdzie wydłużyć, a także nie ma ich do czego zakotwić. Przed tym rozjazdem znajduje się płyta obiektu. Pod asfaltem, do którego jest zakotwiony tzw. absorber znajduje się wąska warstwa betonu i membrana, której nie można uszkodzić oraz, co chyba najważniejsze, metalowa płyta.

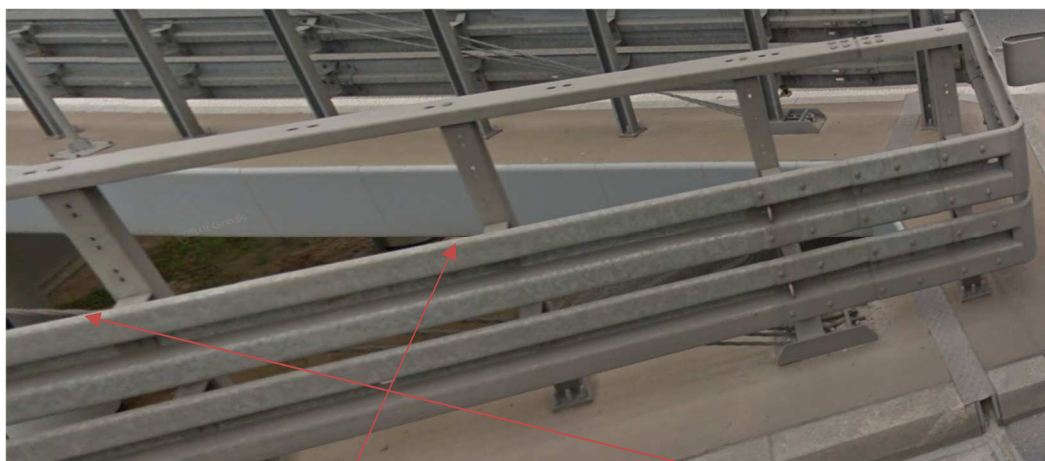
### Zarzut 3: Montaż mogący nie zapewnić pełnej wymaganej konstrukcji.

Zarzut bezpodstawny. Zastosowane na całym odcinku barieroporęcze zapewniają ochronę z tym samym parametrem powstrzymywania tzn. H2. Jest to ta sama bariera tylko w odmianie BSL-1,3/m/ (z linami) oraz BSL-1,3/m/BL (bez lin). Kotwienie lin występuje przed dylatacją co wynika z faktu, że bariery w przeciwnym kierunku kończą się też przed dylatacją. Nie wolno wykonywać połączeń, w których tylko jednostronnie dylatacja znajduje się pomiędzy kotwieniami lin. Kotwienie musi być wykonane w ten sposób, aby objąć dwustronnie obie dylatacje lub musi być wykonane z obu stron przed dylatacjami. Dlatego kontynuacja barieroporęczy została wykonana tym samym systemem barier, o takich samych parametrach, ale bez lin.

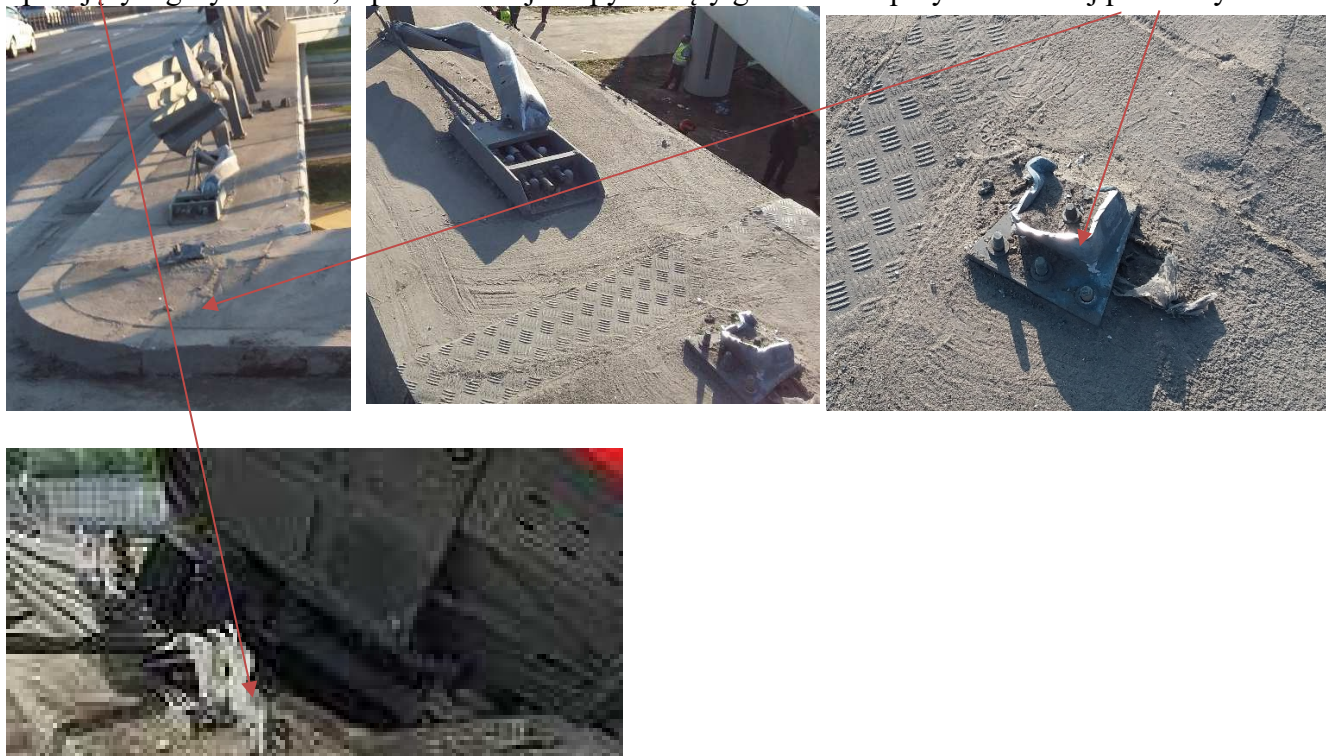
Zarzut jest o tyle niepoważny, jak i pochopny, że nawet w przypadku takiej kolizji, dla której nie istnieją konstrukcje mogące powstrzymać pojazd o takiej prędkości, masie i kącie uderzenia 90 st., słupek oraz kotwy nie zostały wyrwane, co widać na zdjęciach powypadkowych. Słupek został zgnieciony przez opadający z góry autobus, a podczas akcji ekipy odcięły go od nadal przytwierdzonej podstawy:

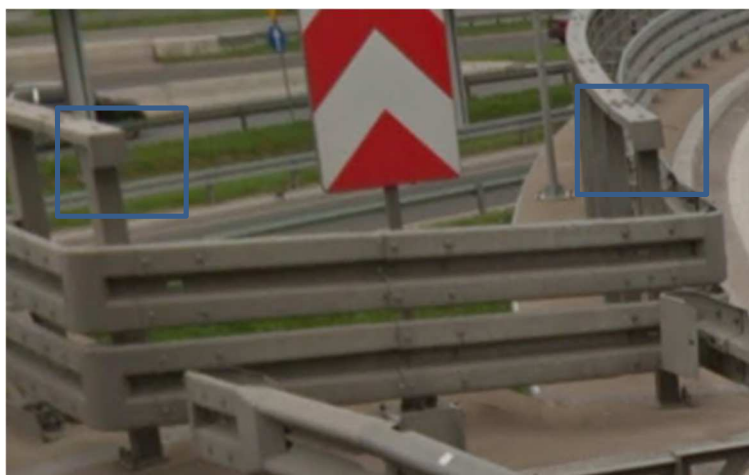
**Zarzut 5: Zakończenie górnej części barier grożące penetracją wnętrza pojazdu przy uderzeniu.**

Uwaga o możliwej penetracji wnętrza pojazdu byłaby uzasadniona w przypadku zakończeń rurowych wykonywanych w starych, sprzed 2009 r. konstrukcjach barieroporeczy "sztywnych", gdzie wymuszano często wyciąganie pochwytów rurowych daleko poza słupki. W takich przypadkach penetracja wnętrza była jak najbardziej możliwa. Zwłaszcza, że element rurowy pochwytu był dość sztywny i zablokowany wewnątrz każdego słupka co uniemożliwiało jego rozłączenie i bezpieczne odkształcanie.

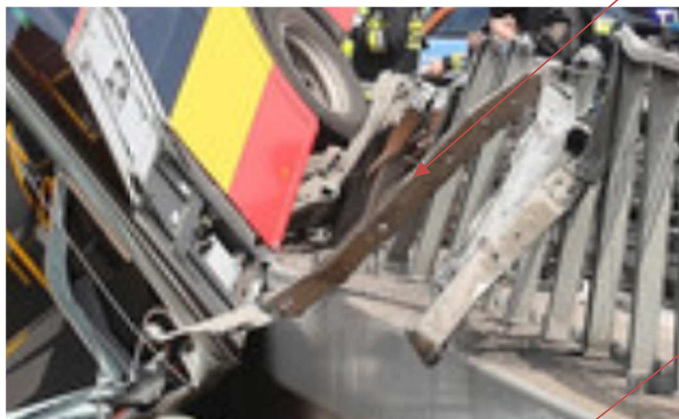
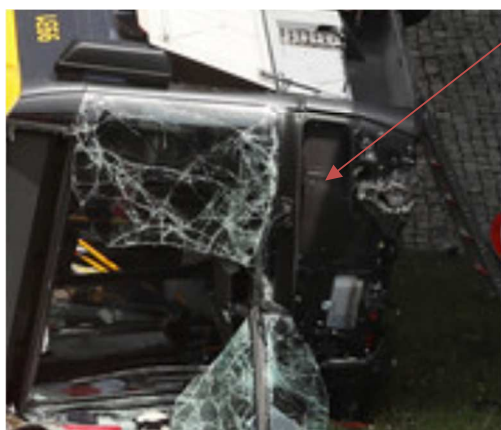
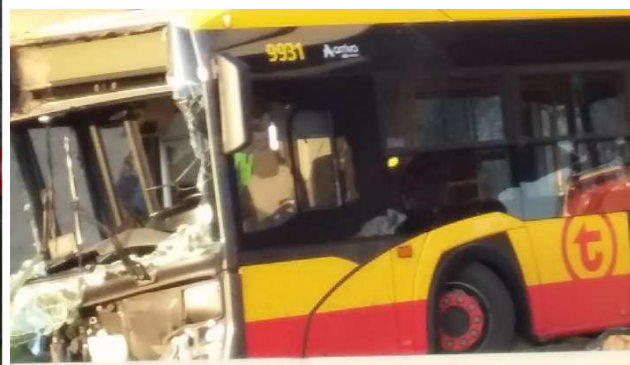
Opisany sposób niszczenia pochwyty ilustruje chociażby właśnie sytuacja podczas wypadku na moście Grota-Roweckiego. Pochwyty zniszczone wzdłużnie, poskładane bez jakiegokolwiek penetracji pojazdu.

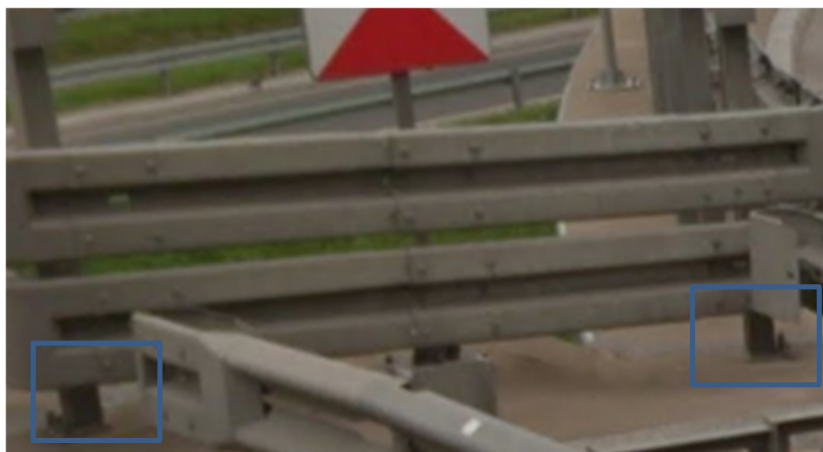
**Zarzut 6: Duży rozstaw słupków bez elementu usztywniającego w newralgicznym punkcie.**

Zarzut jest o tyle niezasadniony, że nie dotyczy barier ochronnych. Elementy barier ochronnych jakim są prowadnice tworzące odcinek poprzeczny nie są barierą, a pełnią jedynie rolę wygradzenia, zastępującego poręcz szczeblinkową U 11a.

Wspomniany odcinek poprzeczny prowadnic ma ok. 2,5 m. Chociażby z tego względu nie mogłyby pełnić roli barier ochronnych. Stanowił on tylko zdecydowanie lepsze wypełnienie przestrzeni pomiędzy ciągami mostowych barier ochronnych niż pojedynczy niezależny segment wspomnianej balustrady dla pieszych U11a.

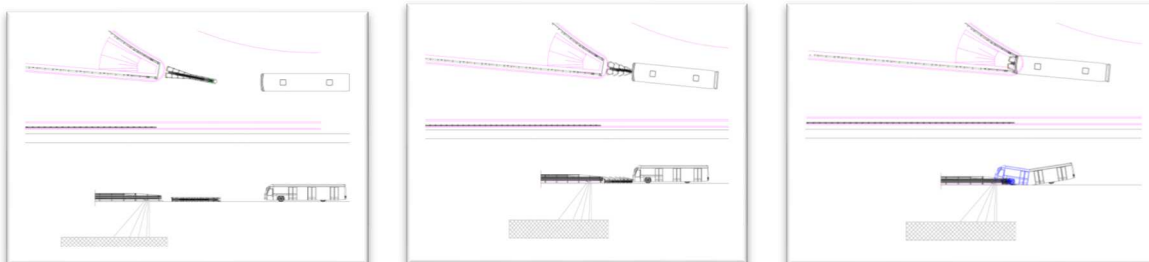
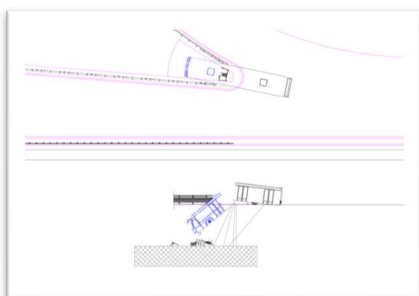
Na obiektach mostowych (także estakadach) są zamontowane bariery ochronne o poziomie powstrzymywania L2/H2. Jest to najwyższy parametr gwarantujący bezpieczeństwo ludzi (nie infrastruktury) zarówno w autobusach jak i samochodach osobowych. Oczywiście przy założeniu, że w tym wypadku, autobus uderzy w te bariery ochronne. W sytuacji na moście Grota Roweckiego nic takiego się nie wydarzyło. Bariery nie brały udziału w kolizji, a autobus po wybiciu na zniszczonym absorberze (przewidzianym tylko dla pojazdów osobowych do 1300 kg i 80 km/h) oraz krawężniku,

spadł pomiędzy bariery i zawisł.

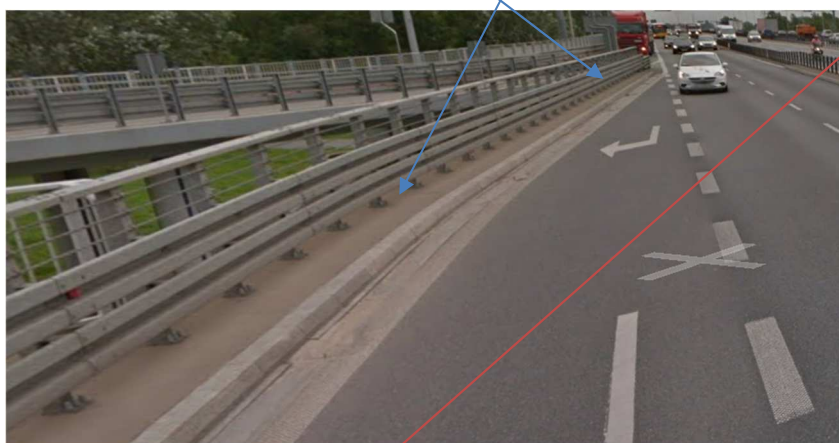
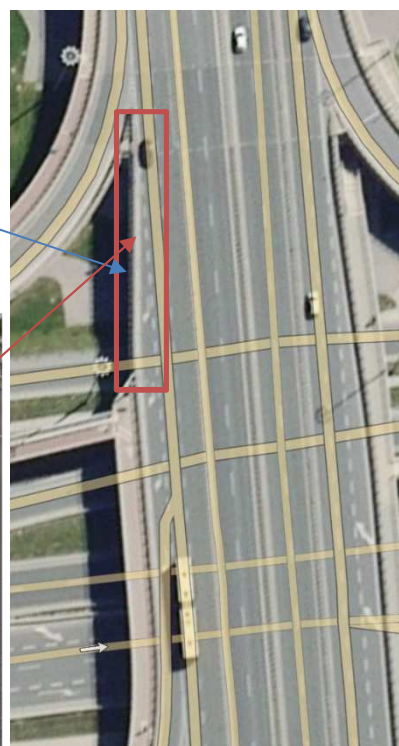
Jak na poniższych zdjęciach widać obiekt od miejsca gdzie kończy się chodnik zaczyna się zawężać.

Sytuacja ta powoduje, że przed zjazdem powstaje duża szczelina, a bariery na ciągu głównym są ustawione pod nienaturalnym kątem do kierunku ruchu pojazdów.

Gdyby w przyszłości istniała możliwość przebudowy tego fragmentu, to po likwidacji tego zawężenia doprowadziłaby do likwidacji szczeliny oraz pozwoliłaby na ustawienie barier w sposób

umożliwiający "wyłapanie" pojazdu i utrzymanie go na obiekcie. Oczywiście przy poruszaniu się zgodnie z przepisami.

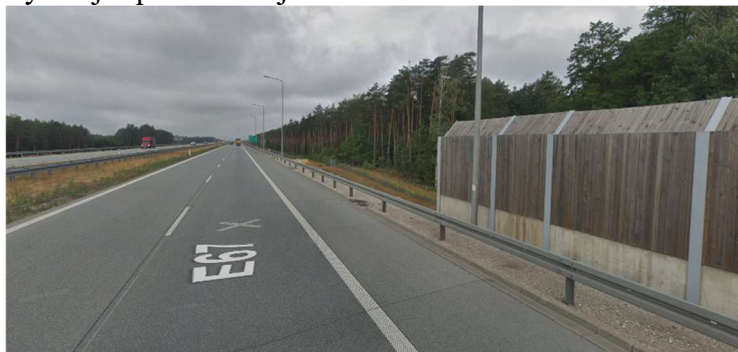
Samochód osobowy poruszający się na prostym odcinku drogi wzdłuż ustawionych barier, w wyniku kolizji faktycznie przebija bariery, które zostają rozdarte i dachuje w rowie.

Sytuacja sprzed kolizji:

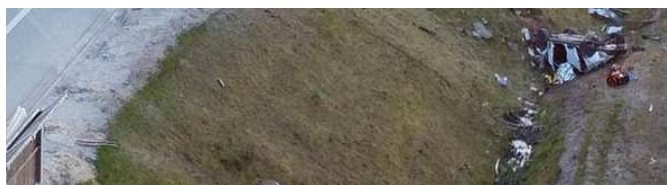
Stan po kolizji:
