Kraków, 08.07.2020 r.

**Dotyczy:** wypadek autobusu na moście Grota – Roweckiego w Warszawie. Komentarz do pojawiających się informacji.

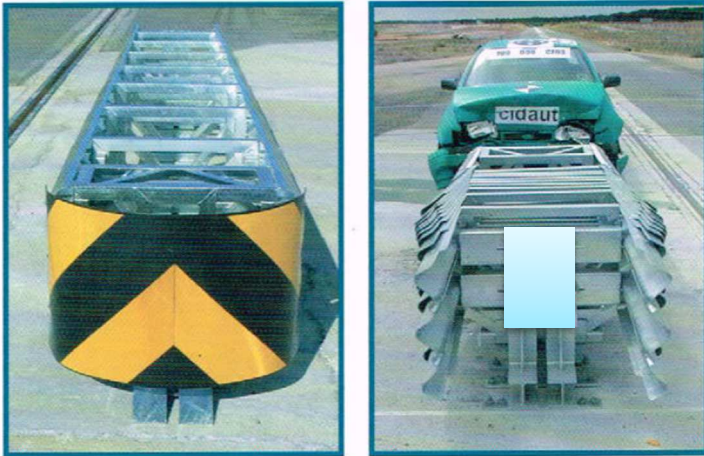
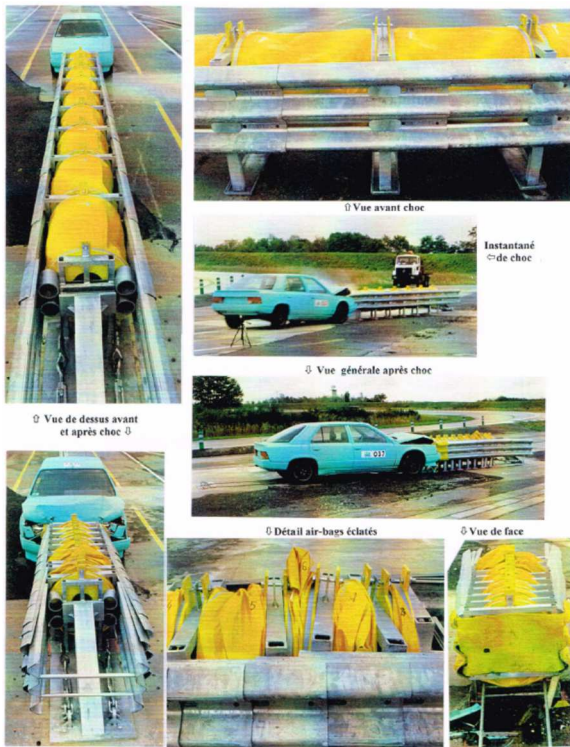
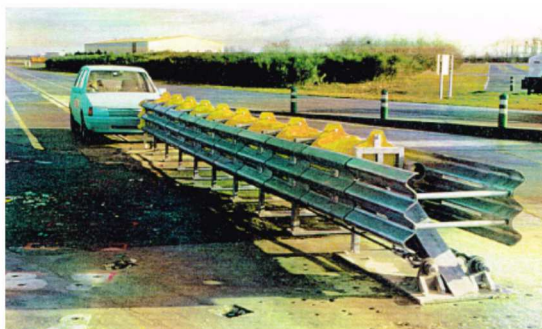
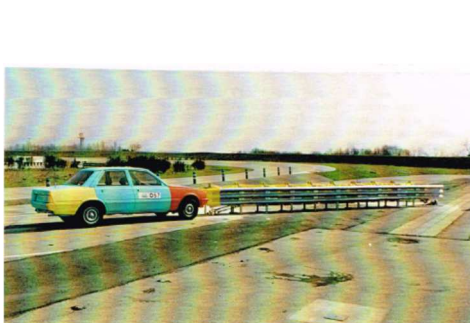
Wszystkie absorbery są testowane jako konstrukcje stojące niezależnie.  
Absorbery są skuteczne tylko dla samochodów osobowych (czyli poziomu N2 wg normy PNEN 1317) i to w określonych warunkach.

Jak widać na załączonych zdjęciach badane są zawsze osłony nie połączone z np. barierami czy przeszkodami:

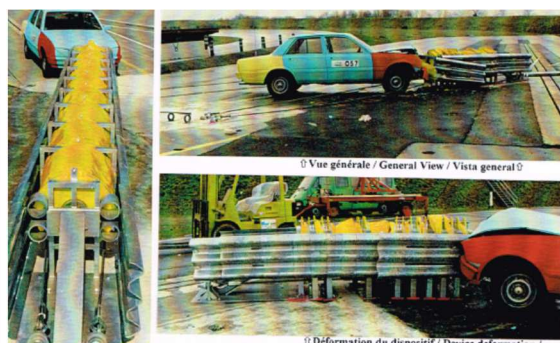
Vue générale / General View / Vista general / Déformation du dispositif / Device deformation

Real crash tests according to European Specifications EN 1317-3.

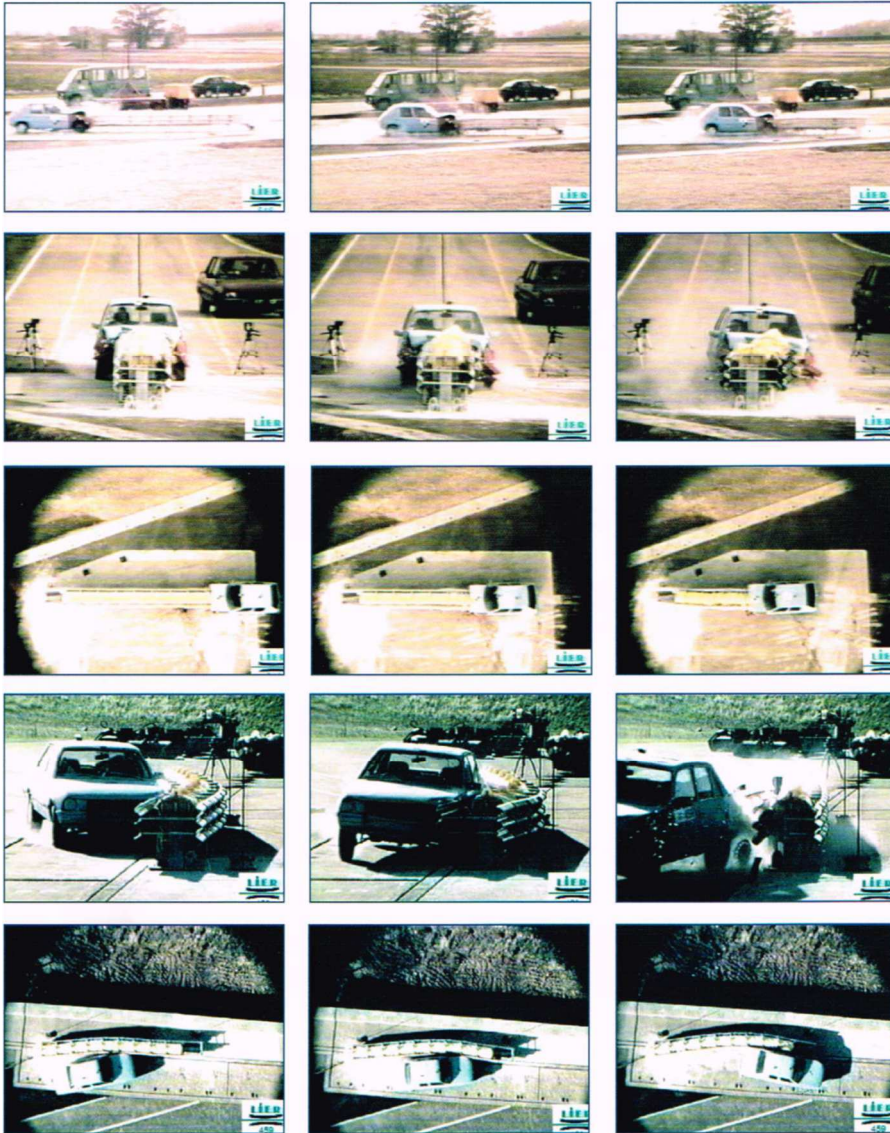
Pictures of some crash tests by the French Laboratory LIER in Lyon.

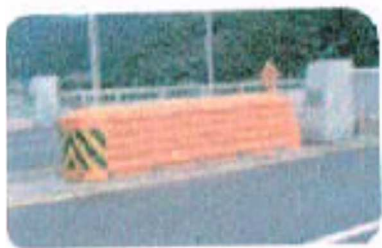
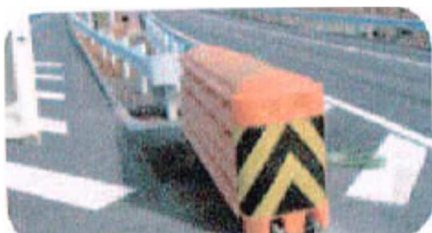
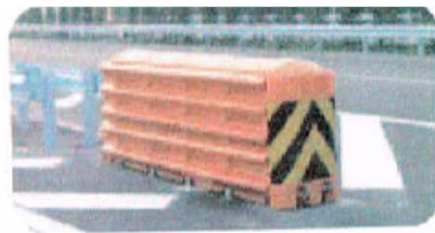
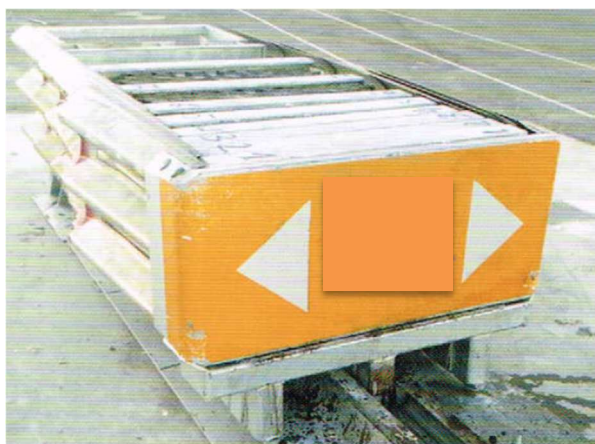
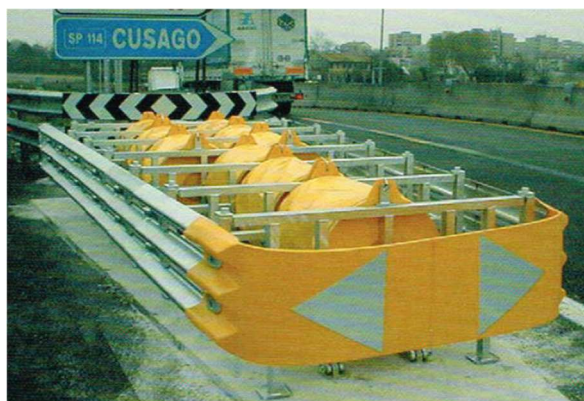
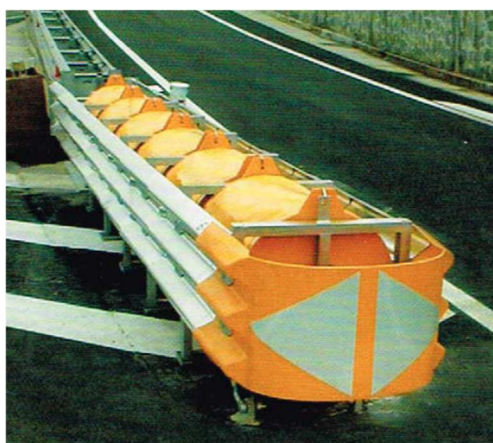
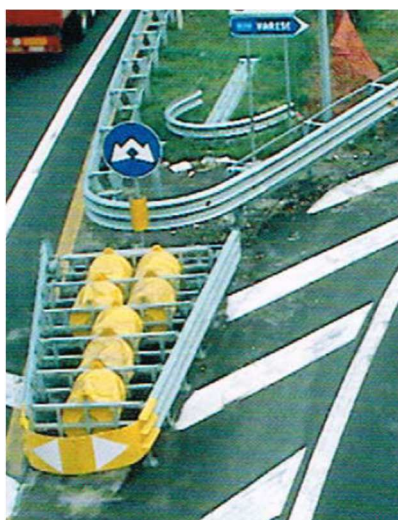
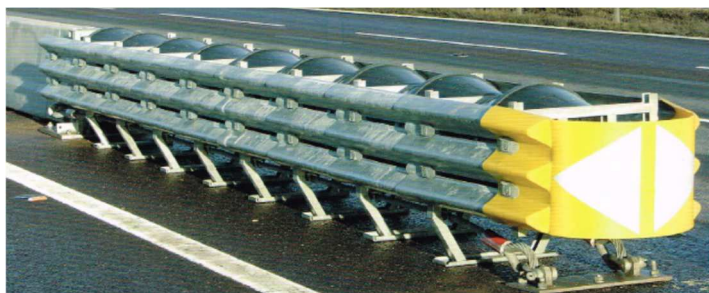
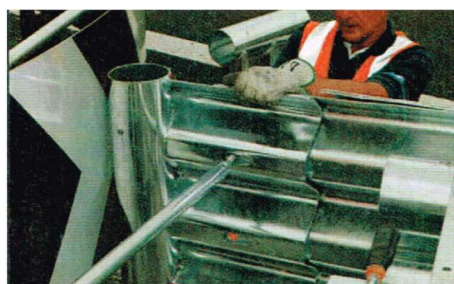
W praktyce w większości krajów absorbery są montowane niezależnie, nie stanowiąc kontynuacji barier ochronnych. Ich ostre tylne końcówki zabezpiecza się np. elementami rurowymi. **Absorbery nie zastępują odcinków początkowych barier.**

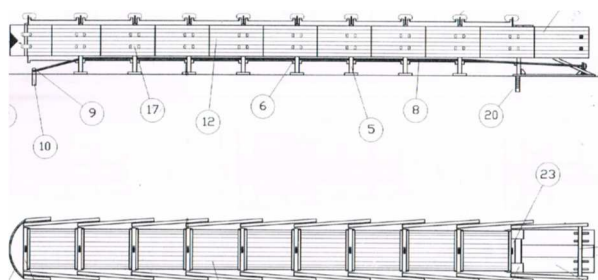
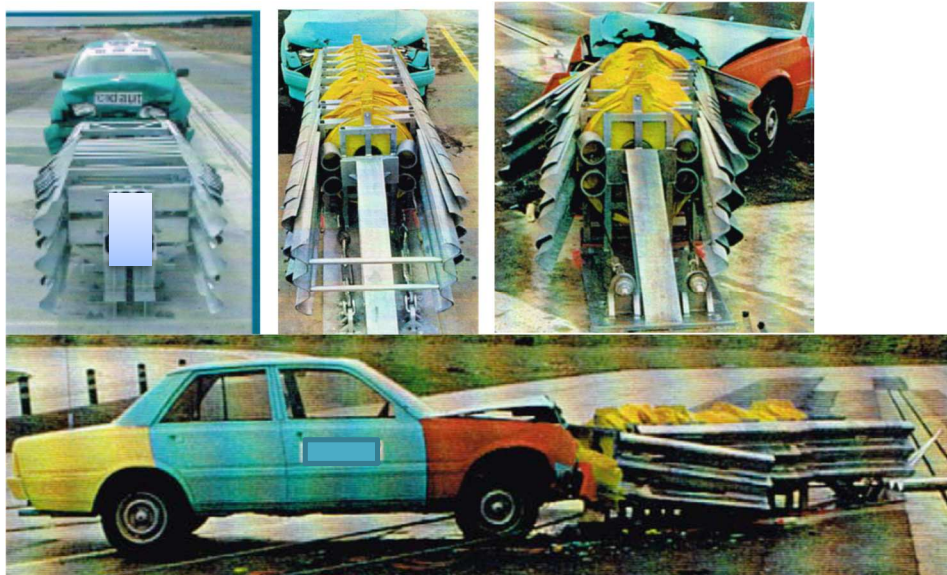
Absorbery podczas zderzenia wykorzystując tarcie oraz zgniot elementów pośrednich, składają się. I wtedy funkcjonują poprawnie. Jednak same w sobie mogą stanowić także zagrożenie.

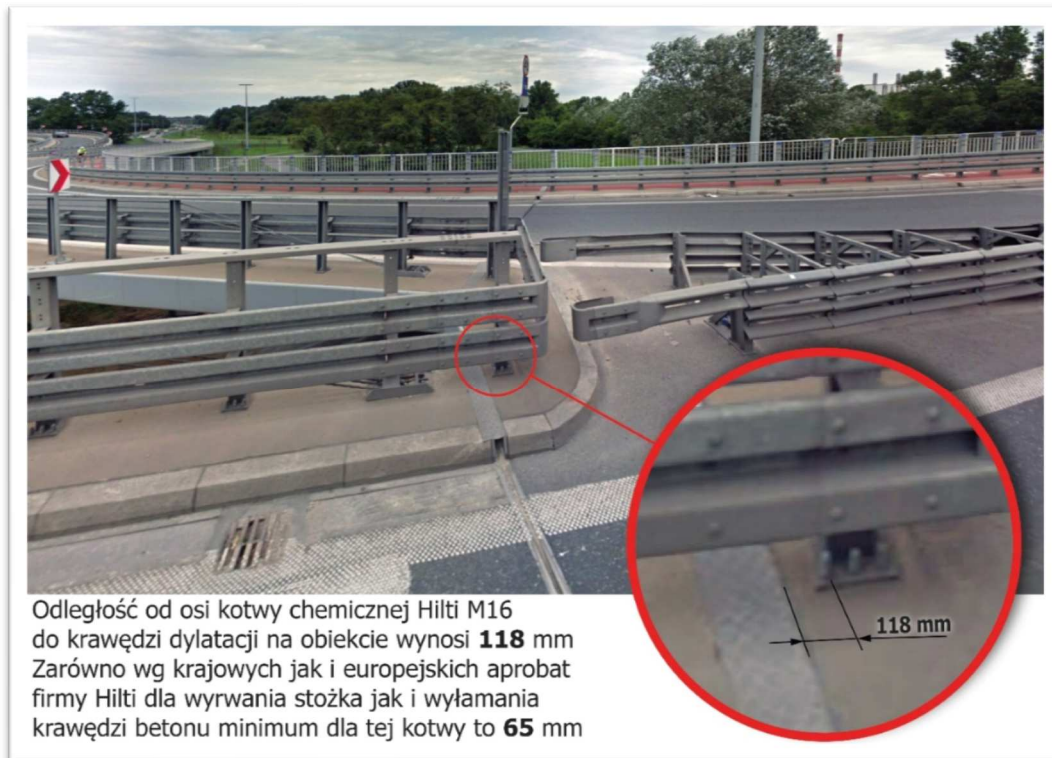
Producenci kotew chemicznych (tutaj Hilti) oraz właściciele certyfikowanych konstrukcji podają zasady i wymagania dotyczące montażu takich kotew.

Zarzut jest o tyle niepoważny, jak i pochopny, że nawet w przypadku takiej kolizji, dla której nie istnieją konstrukcje mogące powstrzymać pojazd o takiej prędkości, masie i kącie uderzenia 90 st., słupek oraz kotwy nie zostały wyrwane, co widać na zdjęciach powypadkowych. Słupek został zgnieciony przez opadający z góry autobus, a podczas akcji ekipy odcięły go od nadal przytwierdzonej podstawy:

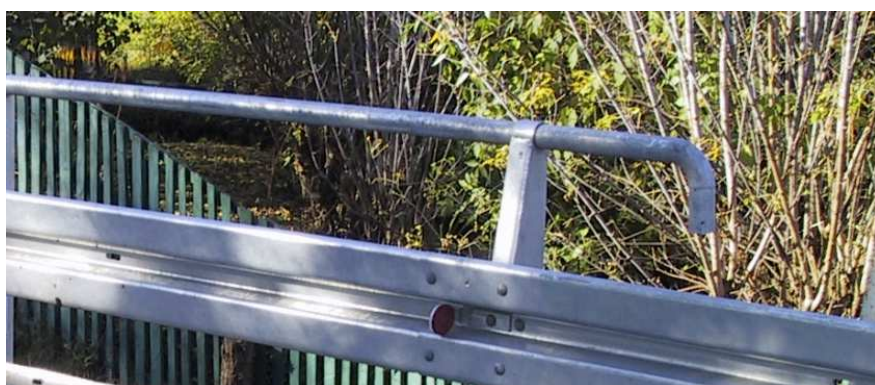
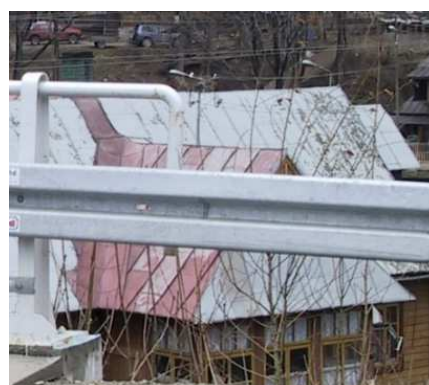
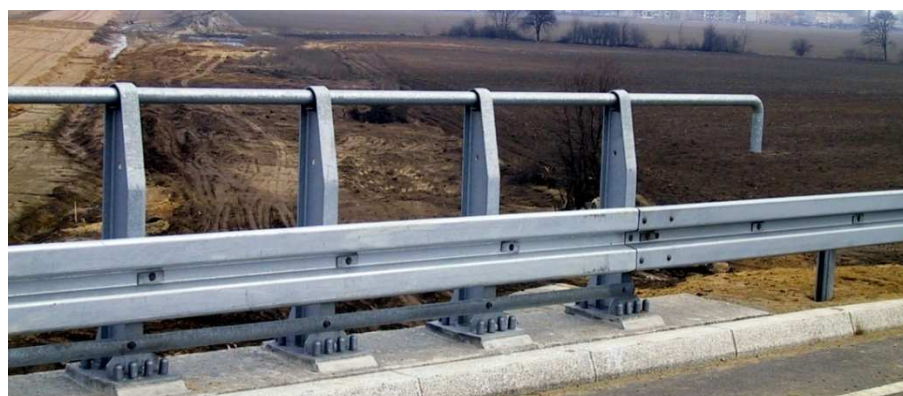
Uwaga o możliwej penetracji wnętrza pojazdu byłaby uzasadniona w przypadku zakończeń rurowych wykonywanych w starych, sprzed 2009 r. konstrukcjach barieroporeczy "sztywnych", gdzie wymuszano często wyciąganie pochwytów rurowych daleko poza słupki. W takich przypadkach penetracja wnętrza była jak najbardziej możliwa. Zwłaszcza, że element rurowy pochwytu był dość sztywny i zablokowany wewnątrz każdego słupka co uniemożliwiało jego rozłączenie i bezpieczne odkształcanie.

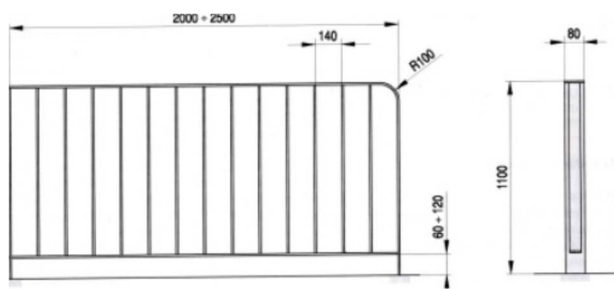
Zarzut jest o tyle niezasadniony, że nie dotyczy barier ochronnych. Elementy barier ochronnych jakim są prowadnice tworzące odcinek poprzeczny nie są barierą, a pełnią jedynie rolę wygradzenia, zastępującego poręcz szczeblinkową U 11a.

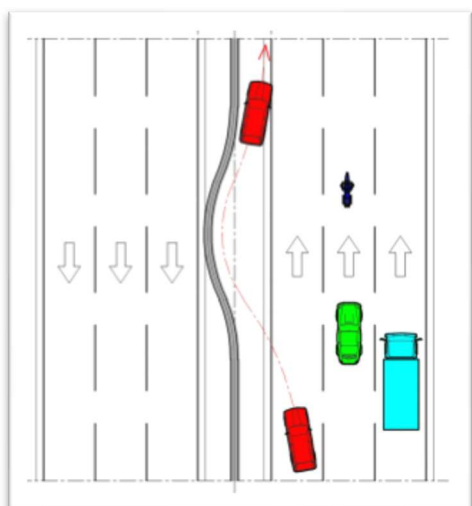
W uproszczeniu, zamiast mieć efekty kolizji jak na poniższym schemacie:

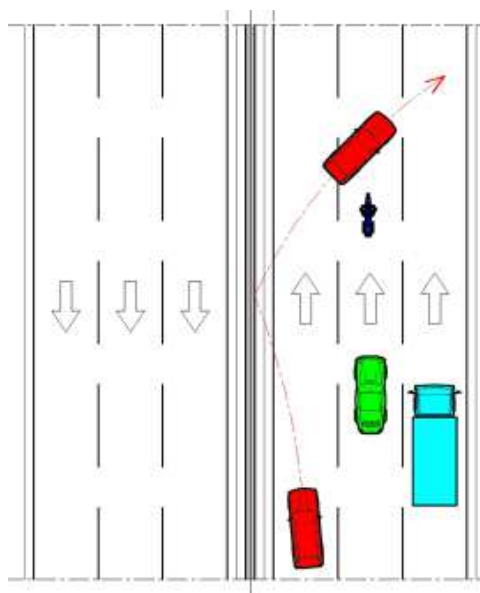
przez usztywnienie konstrukcji moglibyśmy mieć katastrofę na wszystkich pasach ruchu w wyniku zachowania pojazdu jak na poniższym rysunku:

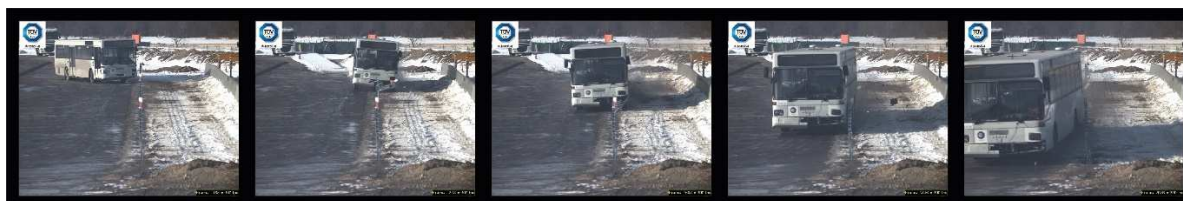
Materiał pochodzi z testów w TUV Monachium. Testowana była bariera ochronna pojazdem autobusowym 13 T, 20 st. kąt uderzenia, prędkość 70 km/h. Po kolizji z badaną konstrukcją i wyprowadzeniu na kierunek ruchu autobus musi zostać zatrzymany na torze badawczym. Jest to dokonywane na specjalnych miejscach wyhamowujących. Podczas samego testu autobus nie uległ prawie żadnym uszkodzeniom (uzyskał ASI A) i praktycznie odjechał po kolizji od badanych barier tylko z nieznacznie niższą prędkością od testowej 70 km/h.

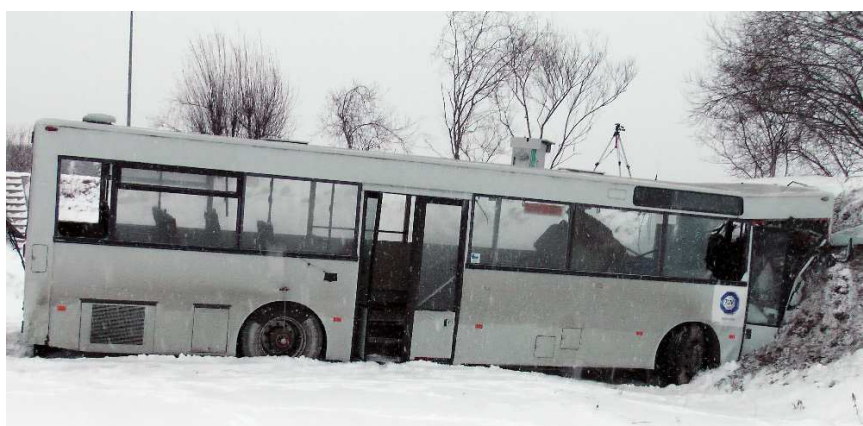
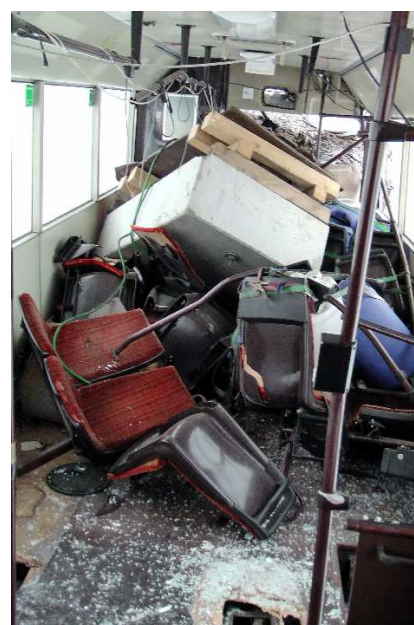
Żwirowy odcinek wyhamowujący nie zatrzymał go, więc ostateczną przeszkodą zatrzymującą jest na tym torze podatny wał ziemny (za nim znajduje się osiedle), w który to uderzył autobus. Wewnątrz, w pojeździe testowym jest montowane obciążenie dodatkowe w formie bloku betonowego przymocowanego nie tylko do ramy pojazdu, ale dodatkowo zabezpieczonego pasami. Mimo tych wszystkich zabezpieczeń został on wyrwany, przeleciał przez cały autobus i od wewnątrz przez przednią szybę uderzył w wał.
